열충격 시험을 통한 태양전지 특성에 관한 연구

A Study on The Characteristics of Solar Cell by Thermal Shock test

요 약

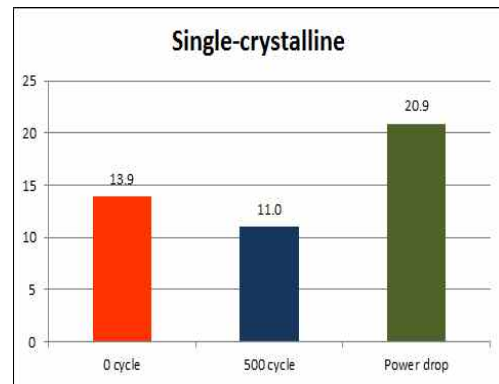
Fig. 4. Degradation of Solar Cell efficiency

효율은 Solar Cell에 100 mW/cm^2 을 인가하여 얻은 출력 값(P_{max})을 Cell의 면적으로 나누어 산출하였다. Fig. 4와 같이 열충격 시험 전 효율은 13.9%였으나, 열충격 시험 후에는 11.0%로 초기효율 대비 20.9%의 감소율을 보였다.

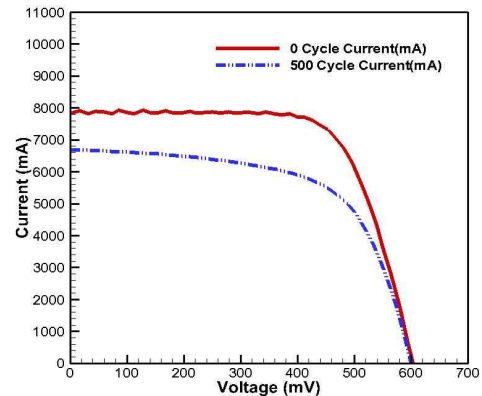
Fig. 5. I-V Characteristic curve

I-V 특성 곡선을 통하여 열충격 시험 전·후 FF를 비교 분석하였다. 열충격 시험 후 Fig. 5와 같이 I-V 특성 곡선의 변화가 있었으며, 이를 분석한 결과 Fig. 6과 같이 열충격 시험 전 FF는 72.3%였으나, 열충격 시험 후 62.0%로 11.8%의 감소율을 확인 하였다. 이는 Cell 내부의 다이오드 특성에 따라 직병렬저항에 의해 산출되는 값으로 경년에 의한 Cell 내부의 직렬 저항의 증가 및 병렬 저항의 감소가 FF 효율변화에 영향을 미친 것으로 분석된다.[5]

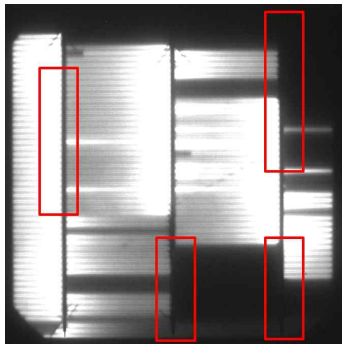
(2) 500 Cycle

Fig. 9. EL Image of Solar Cell

열충격 시험 전·후 EL 촬영을 통하여 Cell의 표면을 분석하였다. Fig. 9(2)와 같이 열충격 시험 후 Cell의 표면에 음영 변화가 나타났으며, 이는 Cell Crack, Ribbon 접합부의 단락, Gridfinger의 단선과 같은 손상이라 판단된다. 또한, 이와 같은 Cell의 변화는 효율 저하에 직접적인 영향을 준 것으로 판단되며, 이

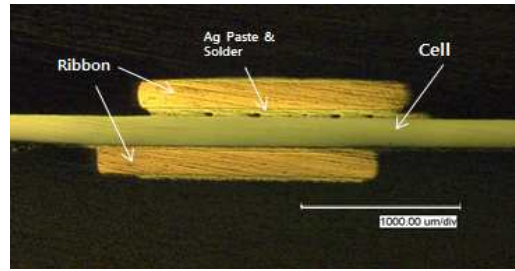
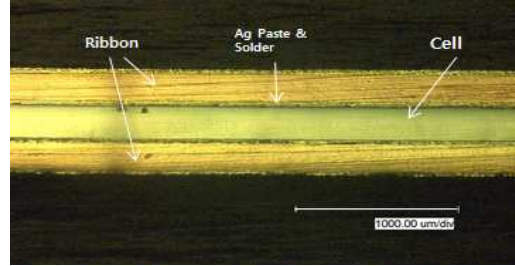
(1) The point without damage in EL Image of cell

효율저하의 원인을 명확히 분석하기 위하여 표면 변화에 따른 단면을 분석하였다. 그 결과, 열충격 시험 후 표면의 손상이 발견되지 않았던 부분에서는 Fig. 10(1)과 같이 Cell 내부에서의 손상이 확인되지 않았으며, 음영의 변화가 있어 불량이라 판단된 부분에서는 Fig. 10(2)와 같이 Cell 내부에서도 Crack이 확인되었다. 이는 반복적인 열에 의한 Ribbon 접합부와 Cell의 이종재료 열응력 차에 의한 손상으로 분석된다[8]. 따라서, 경년 시 나타나는 p-n접합 사이의 누설전류에 의한 FF감소와 Cell 내부에서의 Crack으로 인해 효율 저하가 발생되었으며, 더욱 가중되었다고 판단된다.

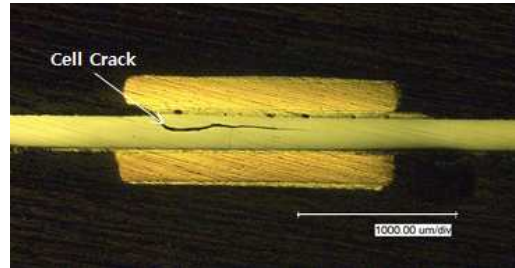
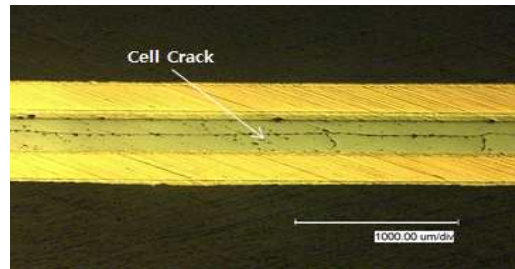
(2) The point with damage in EL Image of Cell
