열충격 시험 후 태양전지 파괴 모드에 따른 전기적 특성변화

Electric Degradation of Failure Mode of Solar Cell by Thermal Shock Test

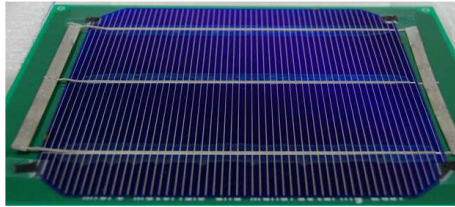
Fig. 6. Condition of Test 1

열충격 시험 후 Test 1 시편의 표면을 관찰한 결과, Fig. 6에서와 같이 Ribbon 접합부의 표면 손상은 확인할 수 없었다. 하지만, Test 2의 시편은 열충격 시험 후 Fig. 7(a)과 같이 Ribbon접합부 끝부터 Ribbon이 떨어지는 현상을 확인하였다. Ribbon이 떨어진 접합부를 Fig. 7(b)와 같이 확대하여 관찰한 결과, Ribbon접합부의 Cell이 파괴되는 것을 확인하였다. Cell의 전체적인 손상을 관찰하기 위하여 EL촬영을 통한 표면 및 단면을 분석하였다.

(a) Appearance of Cell

(b) Solar Ribbon after Test (X25)

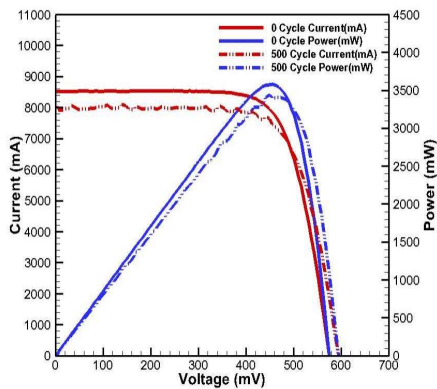
Fig. 12. I-V Characteristic Curve after Test 1

Fig. 12에 나타난 Test 1의 I-V 특성곡선을 분석한 결과, 열충격 시험 후 개방전압(V_{ideal})은 증가하였으며, 단락전류(I_{ideal})는 감소한 것을 확인하였다. 그래프 특성상 I-V 측정 시 온도 편차에 의한 변화[9][10]라 판단되지만, 표면 및 단면 분석을 통하여 Cell 내부 Crack에 의한 출력전력(P_{max})의 감소임을 확인하였다. 또한, 열충격 시험 후 Current(I_{max})가 낮아져 Current 곡선이 열충격 시험 전보다 아래에 위치해 있을 뿐, Fig. 5(a)와 같이 Current 곡선의 기울기가 초기에 형성 되지 않았으며, 효율 감소율(4.0%) 대비

FF 감소율(1.5%)이 작게 나타난 것을 감안 한다면, 외부 환경에 의한 Cell 내부 Crack에 의해 전자의 수가 줄어들고, 전류의 세기에 영향을 주어 직렬저항을 증가시킨 것으로 판단된다.

이와 같은 결과를 통하여 열충격 시험 후 Test 1에서의 직접적인 효율의 감소 원인은 Cell 내부의 Crack으로 인한 Gridfinger의 단선으로 효율을 감소시켰으며, Test 2에서는 Cell 내부에서의 Crack으로 인한 Gridfinger의 단선 및 Cell 파괴로 인한 Black Sector 형성, p-n층 손상으로 인한 Cell 자체의 성능이 저하되어 효율이 크게 감소한다는 것을 본 실험을 통하여 규명하였다.
