열충격 시험을 통한 태양전지 특성에 관한 연구

A Study on The Characteristics of Solar Cell by Thermal Shock test

요 약

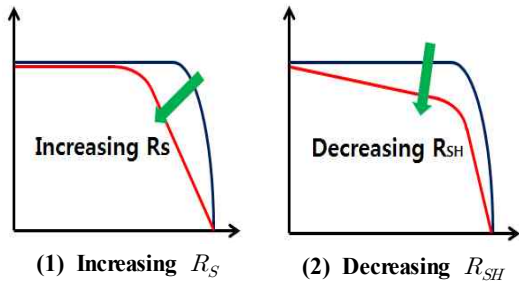
Fig. 8. Image of Solar Cell

에는 직렬저항(R_s)과 병렬저항(R_{SH})이 생기며 R_s 는 p, n층의 전류가 흐를 때의 저항 및 계면에서의 접촉 저항에 의해 발생한다. 반면 R_{SH} 는 p-n접합의 누설전류, 결정결함 및 불순물에 의해 발생하며, Fig. 8과 같은 곡선의 변화가 생긴다. 따라서, Fig. 8(1)과 같은 변화는 p-n접합계면에서의 R_s 증가에 따른 것이나,

Fig. 8(2)와 같은 변화는 Ribbon접합부의 손상 및 누설전류에 의한 영향으로 R_{SH} 가 감소하여 발생한 것으로 분석할 수 있다.

따라서, 본 실험에서 사용된 Cell은 Ribbon 접합부의 손상에 따른 R_{SH} 감소에 의한 전기적 특성 변화를 보였으며, Ribbon접합부의 손상은 표면 관찰을 통하여 확인하였다.
